РОССИЙСКИЙ НАУЧНЫЙ ЦЕНТР  
"НУРЧАТОВСКИЙ  
ИНСТИТУТ"

ИАЭ-5783/3  
**RUG602120**

**РЕЗУЛЬТАТЫ  
ДОПОЛНИТЕЛЬНЫХ ИССЛЕДОВАНИЙ  
МЕСТ СКОПЛЕНИЙ ЛАВООБРАЗНЫХ  
ТОПЛИВОСОДЕРЖАЩИХ МАСС  
НА 4-М БЛОКЕ ЧЕРНОБЫЛЬСКОЙ АЭС**

Москва — 1994

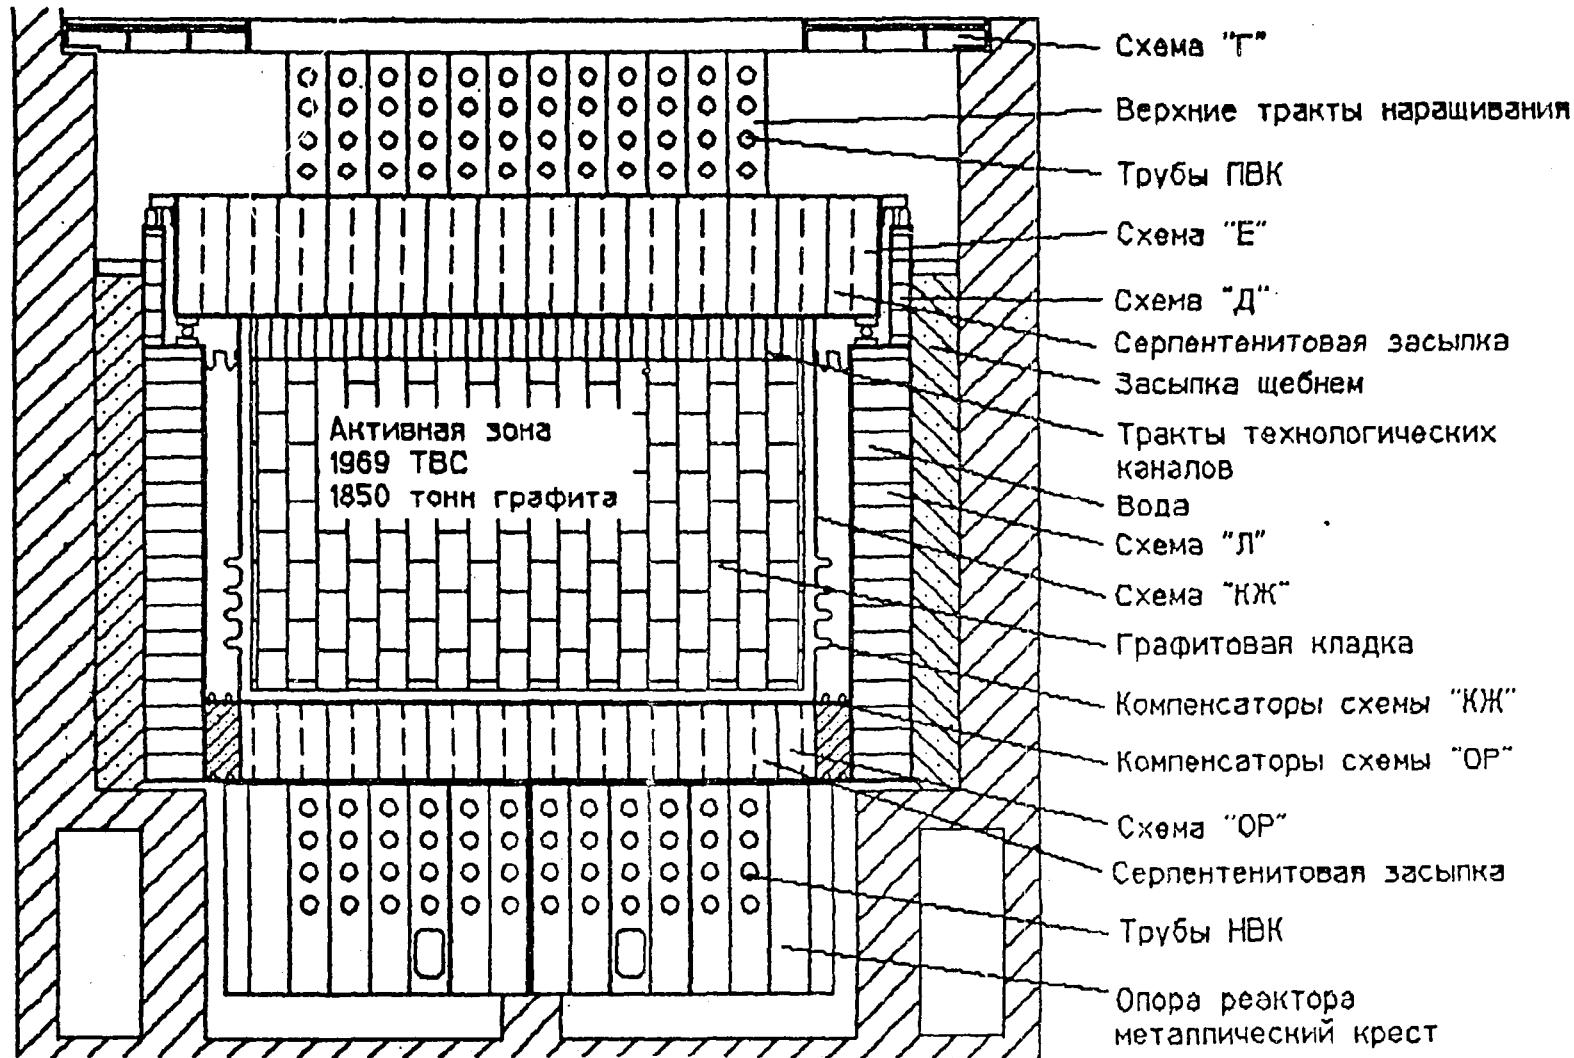
Рис.1 ОСНОВНЫЕ ЭЛЕМЕНТЫ КОНСТРУКЦИИ АКТИВНОЙ ЗОНЫ РЕАКТОРА ДО АВАРИИ

3.1 26 апреля 1986 года взорвался реактор 4-го блока Чернобыльской АЭС. Схема расположения основных элементов конструкций реактора до и после аварии приведены на рис. 1, 2, 3.

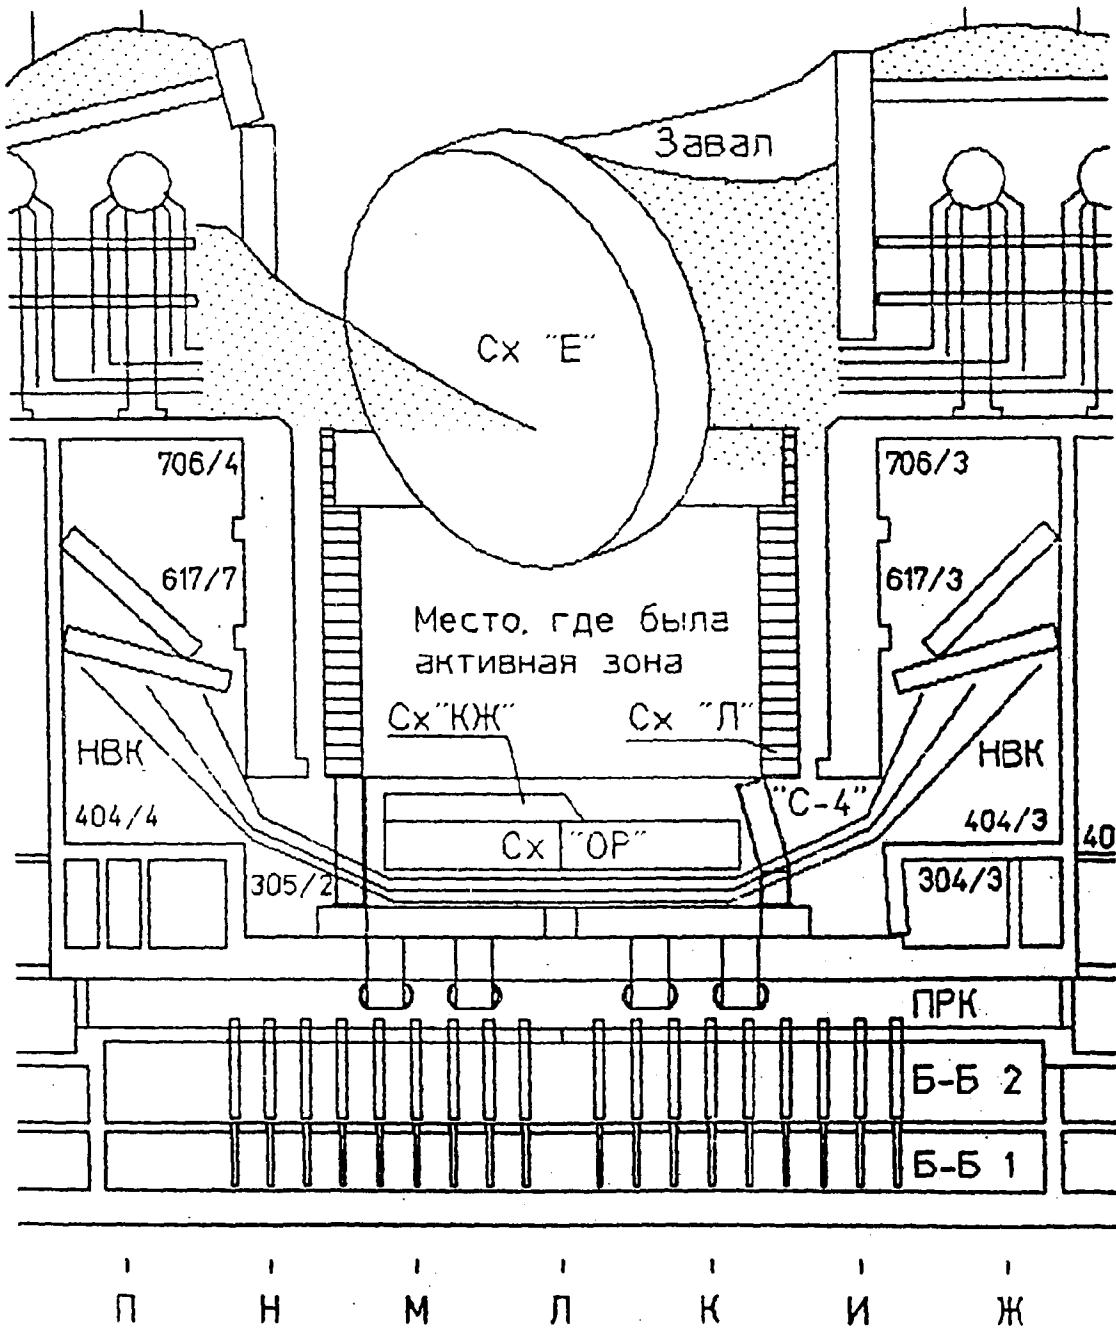
Рис.2 РАЗРЕЗ ЦЕНТРАЛЬНОЙ ЧАСТИ 4-ГО БЛОКА ПОСЛЕ АВАРИИ

- верхняя крышка реактора (схема "Е") была сорвана со своего штатного места. (Фото 1, 2) и в настоящее время стоит на ребре, под углом в  $15^{\circ}$  к вертикали, опираясь с одной стороны на верхней торец бака водянной защиты, с другой - на упавшие под нее бетонные плиты. (Фото 1, 2), (Рис. 2, 3);

3.2 При обследовании подаппаратного помещения 305/2 (Рис. 2,5) были обнаружены следующие последствия воздействия взрывной волны:

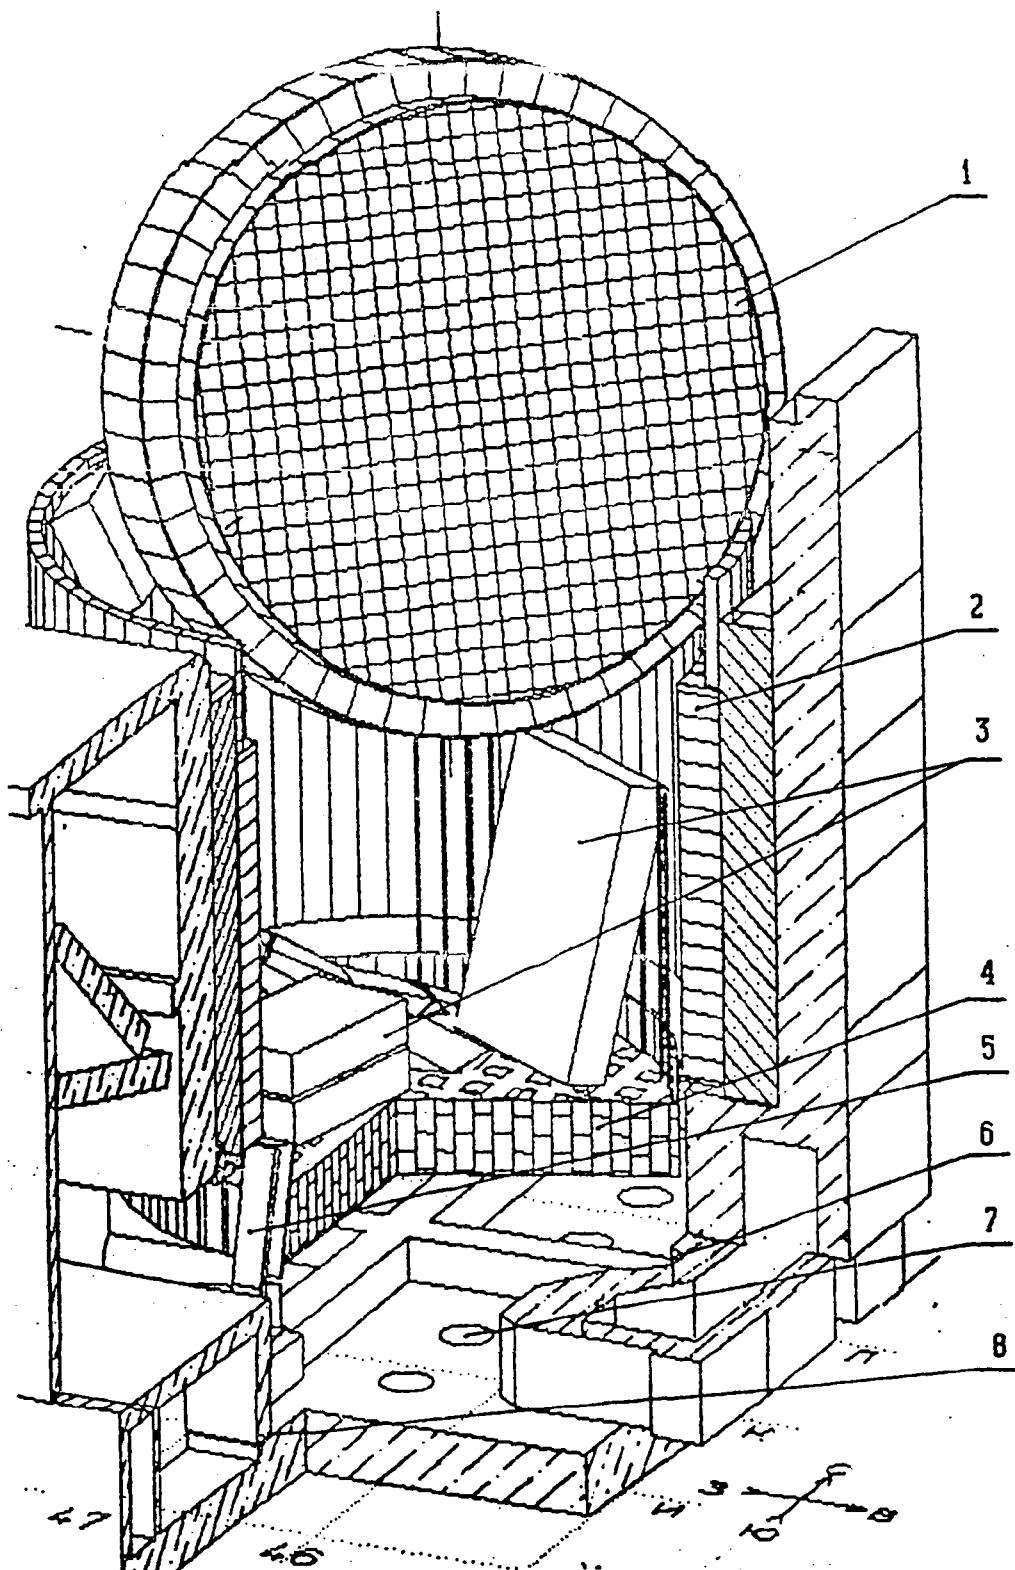
Рис.3 ОСНОВНЫЕ ЭЛЕМЕНТЫ КОНСТРУКЦИИ АКТИВНОЙ ЗОНЫ РЕАКТОРА ПОСЛЕ АВАРИИ (1 - схема "Е", 2 - схема "Л" (1/4 часть условно удалена), 3 - я/б плиты, 4 - оставшаяся часть схемы "ОР", 5 - марка "С-4", 6 - "грот", 7 - паросбосные клапаны, 8 - пролом стены в пом. 304/3.

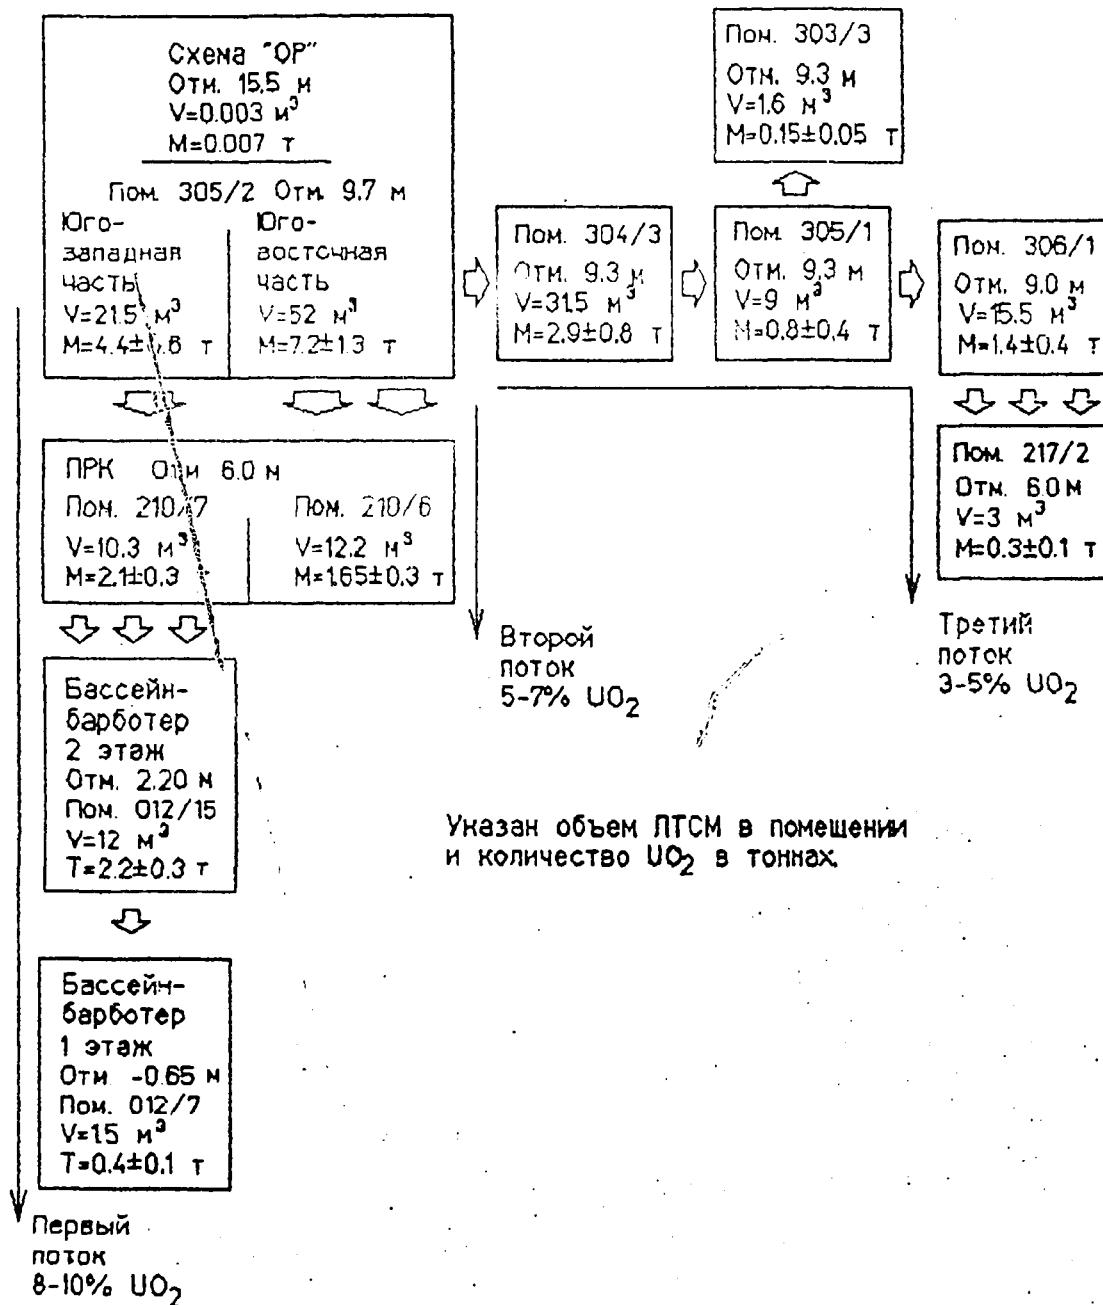
Рис. 4 СХЕМА РАСПРОСТРАНЕНИЯ ЛТСМ ПО ПОМЕЩЕНИЯМ 4-ГО БЛОКА

- юго-восточный сектор схемы "ОР", порядка в  $105^{\circ}$ , отсутствует. (фото 7);
- часть ядерного топлива АЗ, конструкционного материала схемы "ОР" и строительных конструкций превратилась в лавообразную топливосодержащую массу (ЛТСМ) которые растеклись по помещениям 4-го блока. (Рис. 4);

4.2 Именно ЛТСМ, характер их распространения, месторасположение и количество, являлись объектом исследований проводимых КЭ при ИАЭ с 1988 по 1991 годы. Установлено три потока ЛТСМ. [2] (Рис.4) Эти потоки имеют характерные различия:

- по концентрации  $UO_2$  в ЛТСМ (1-ый поток 8-10%, 2-ой поток 5-7%, 3-ий поток 3-5%);
- по цвету ЛТСМ (коричневые, черные);
- по содержанию магния и железа;
- по содержанию урана в циркон-урano-кислородной фазе;
- по скорости генерации нейтронов.

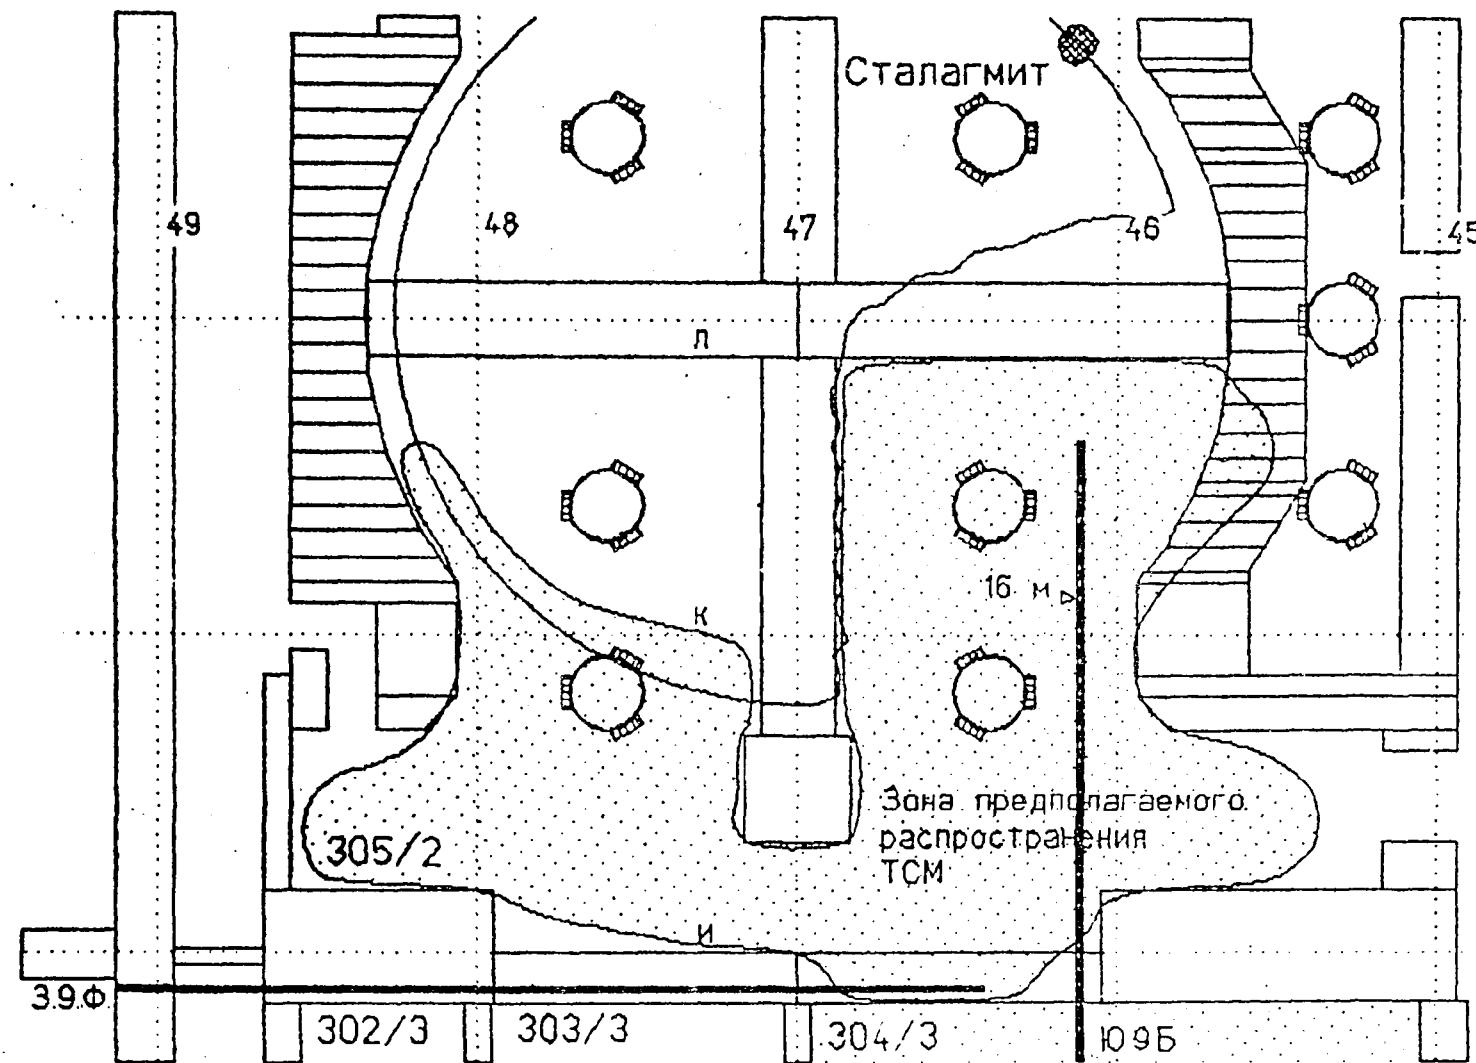
Рис. 5 СХЕМА РАСПОЛОЖЕНИЯ ЛТСМ НА ОТМ. 9.70 М, ПОМ. 305/2.

5.1 Наивысшая высотная отметка 21 м., где обнаружено скопление ЛТСМ, находится в северо-восточной части подаппаратного помещения 305/2 на верхнем торце части бетонной стены упавшей в шахту реактора, ЛТСМ стекая с плиты образовал "сталагмит", диаметром менее 200 мм. и высотой около 1,0 метра на изломе нижней гофры компенсатора схемы "КЖ".(фото 6,7).(Рис.5)

5.3 Пол подаппаратного помещения 305/2 разделен железобетонным крестообразным фундаментом высотой в 1,3 м. Этот фундамент служит преградой для свободного перетекания расплавов из одной части помещения в другую. Возможно поэтому, в северной части пом. 305/2, по результатам бурения скважин на отм. 9, 10, 11 м и измерения в них гамма-полей, топливных скоплений не обнаружено. (Рис 5,6)

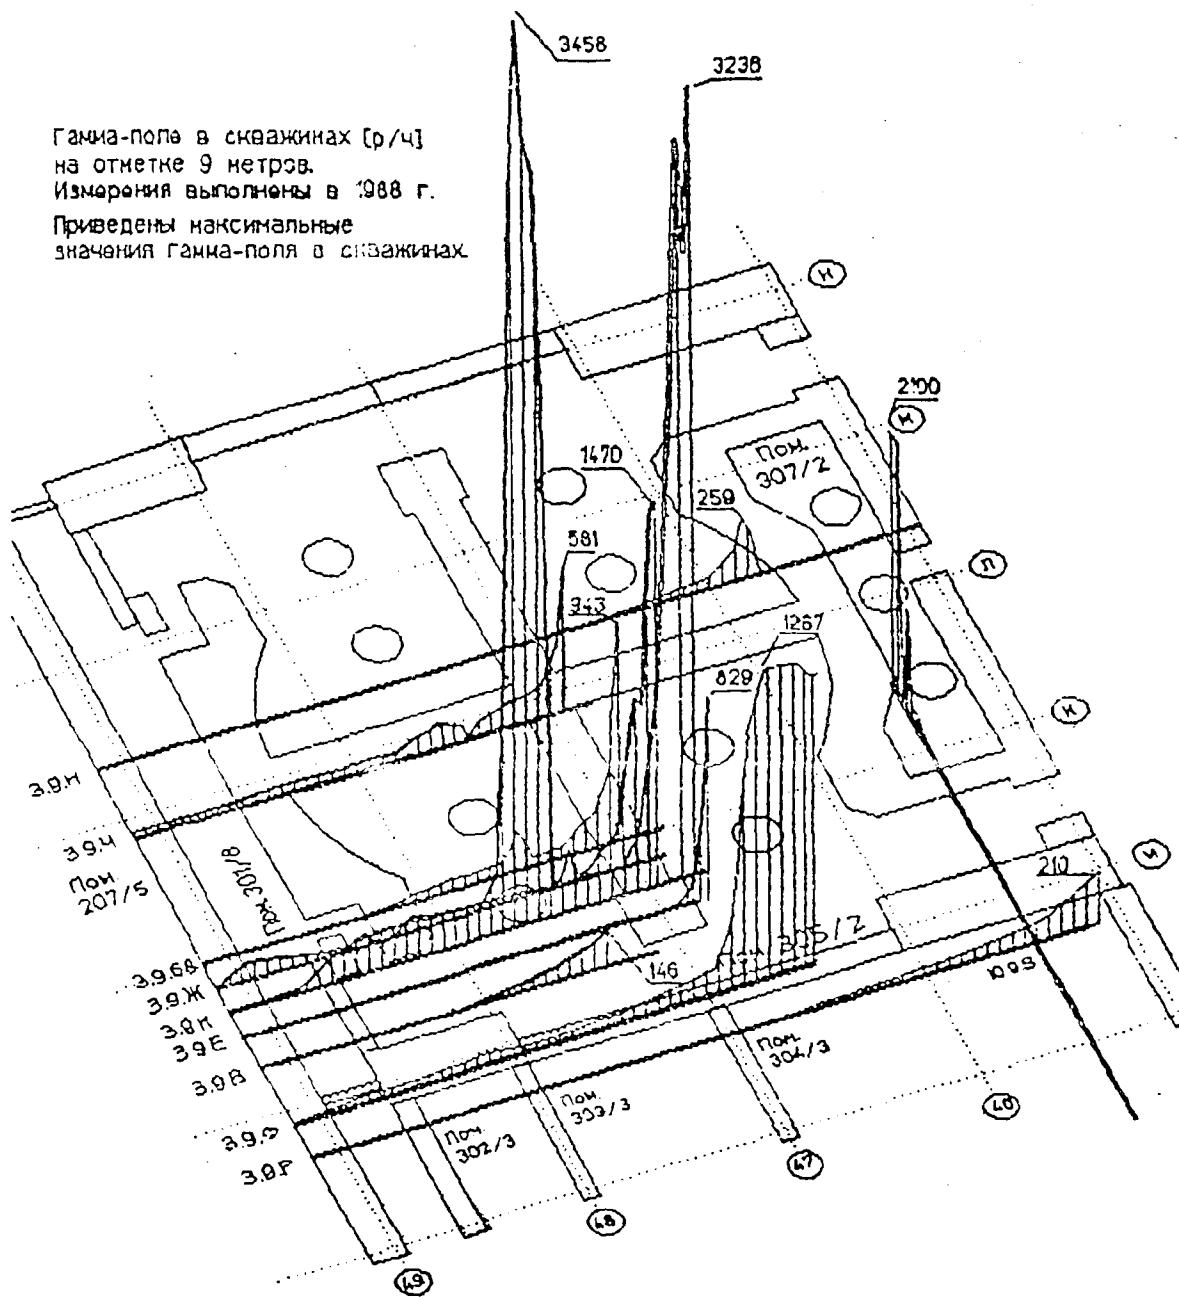
Гамма-поля в скважинах [р/ч]  
на отметке 9 метров.  
Измерения выполнены в 1988 г.  
Приведены максимальные  
значения гамма-поля в скважинах.

Рис. 6 ГАММА-ПОЛЯ В СКВАЖИНАХ НА ОТМЕТКЕ 9 МЕТРОВ.

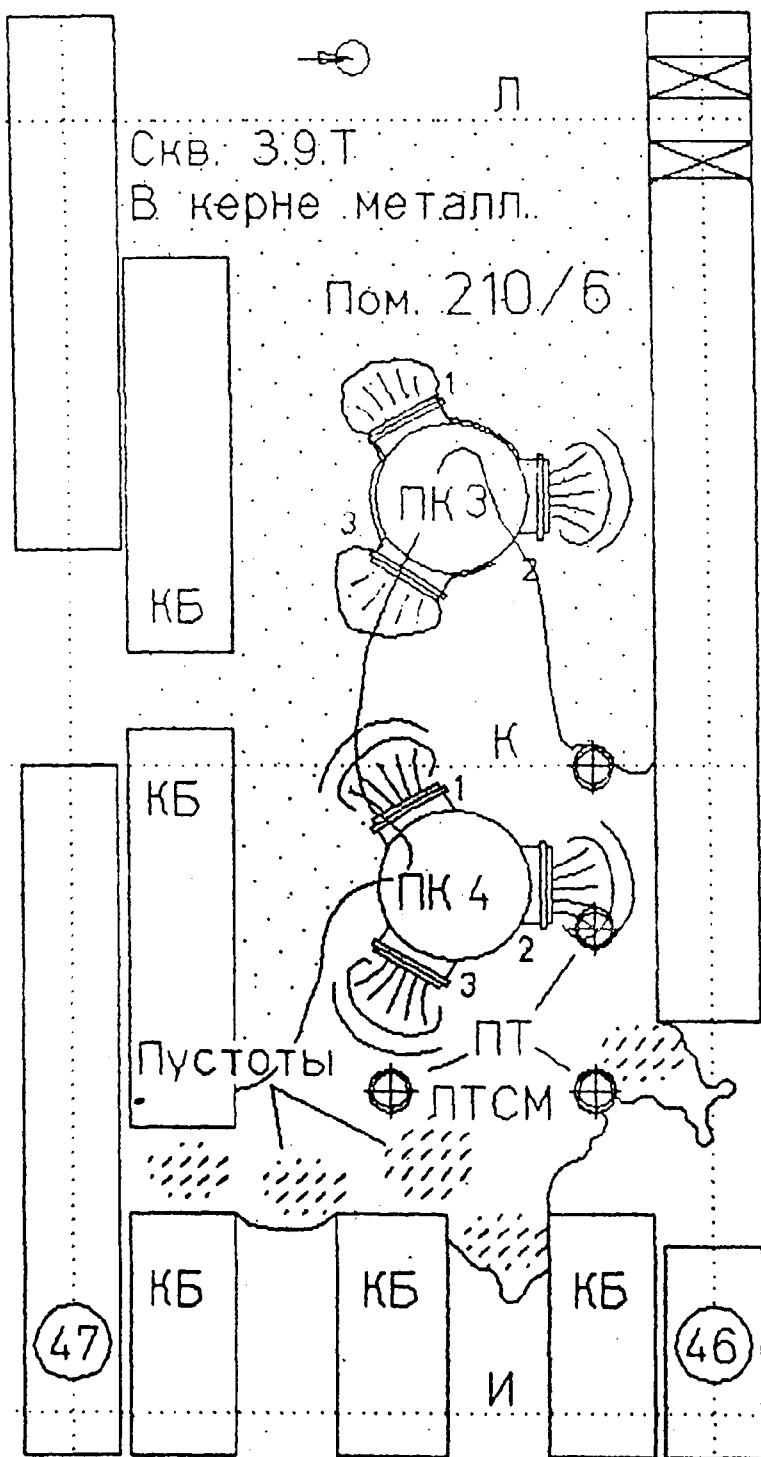
Рис. 8 СХЕМА РАСПОЛОЖЕНИЯ ЛТСМ НА ОТМ. 6.00 м, ПОМ. 210/6.

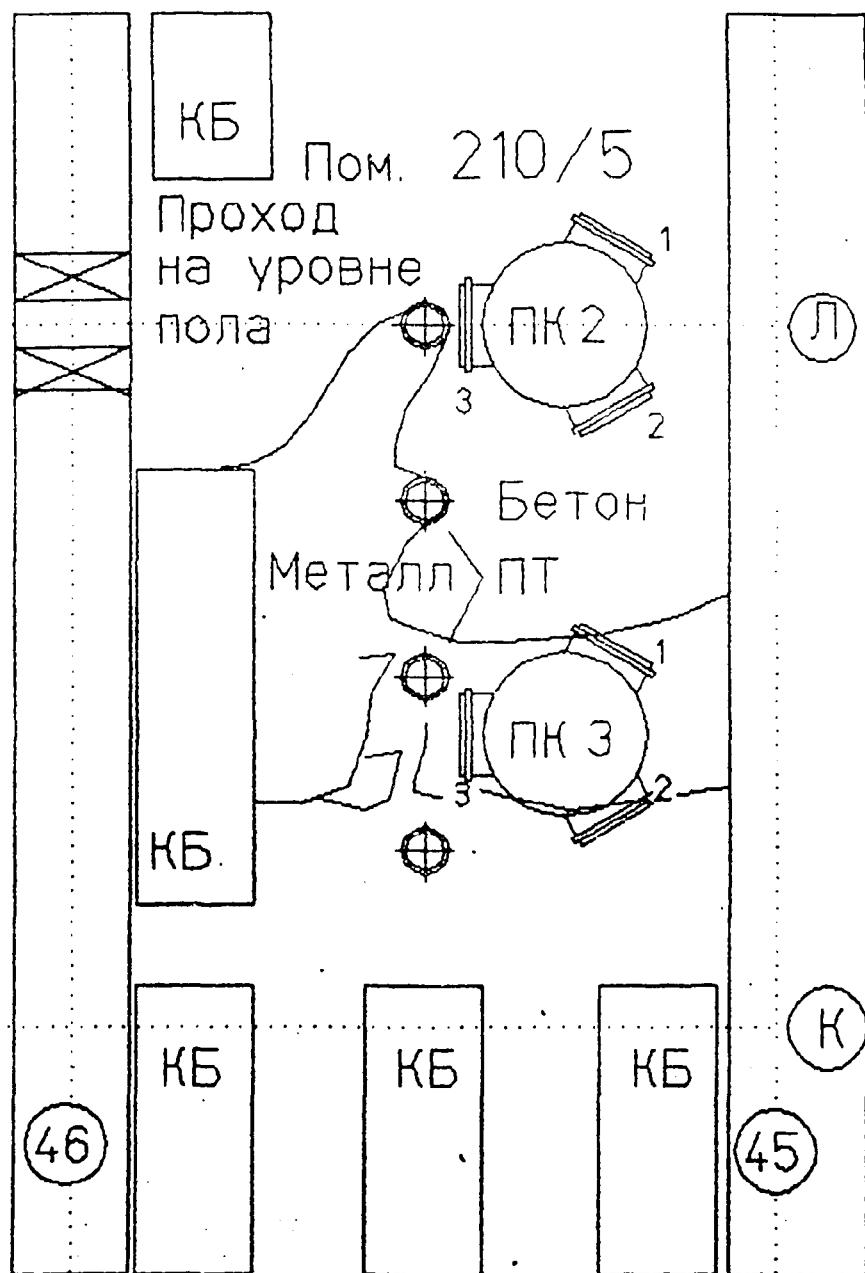
Рис. 9 СХЕМА РАСПОЛОЖЕНИЯ ЛТСМ НА ОТМ. 6.00 м, ПОМ. 210/5.

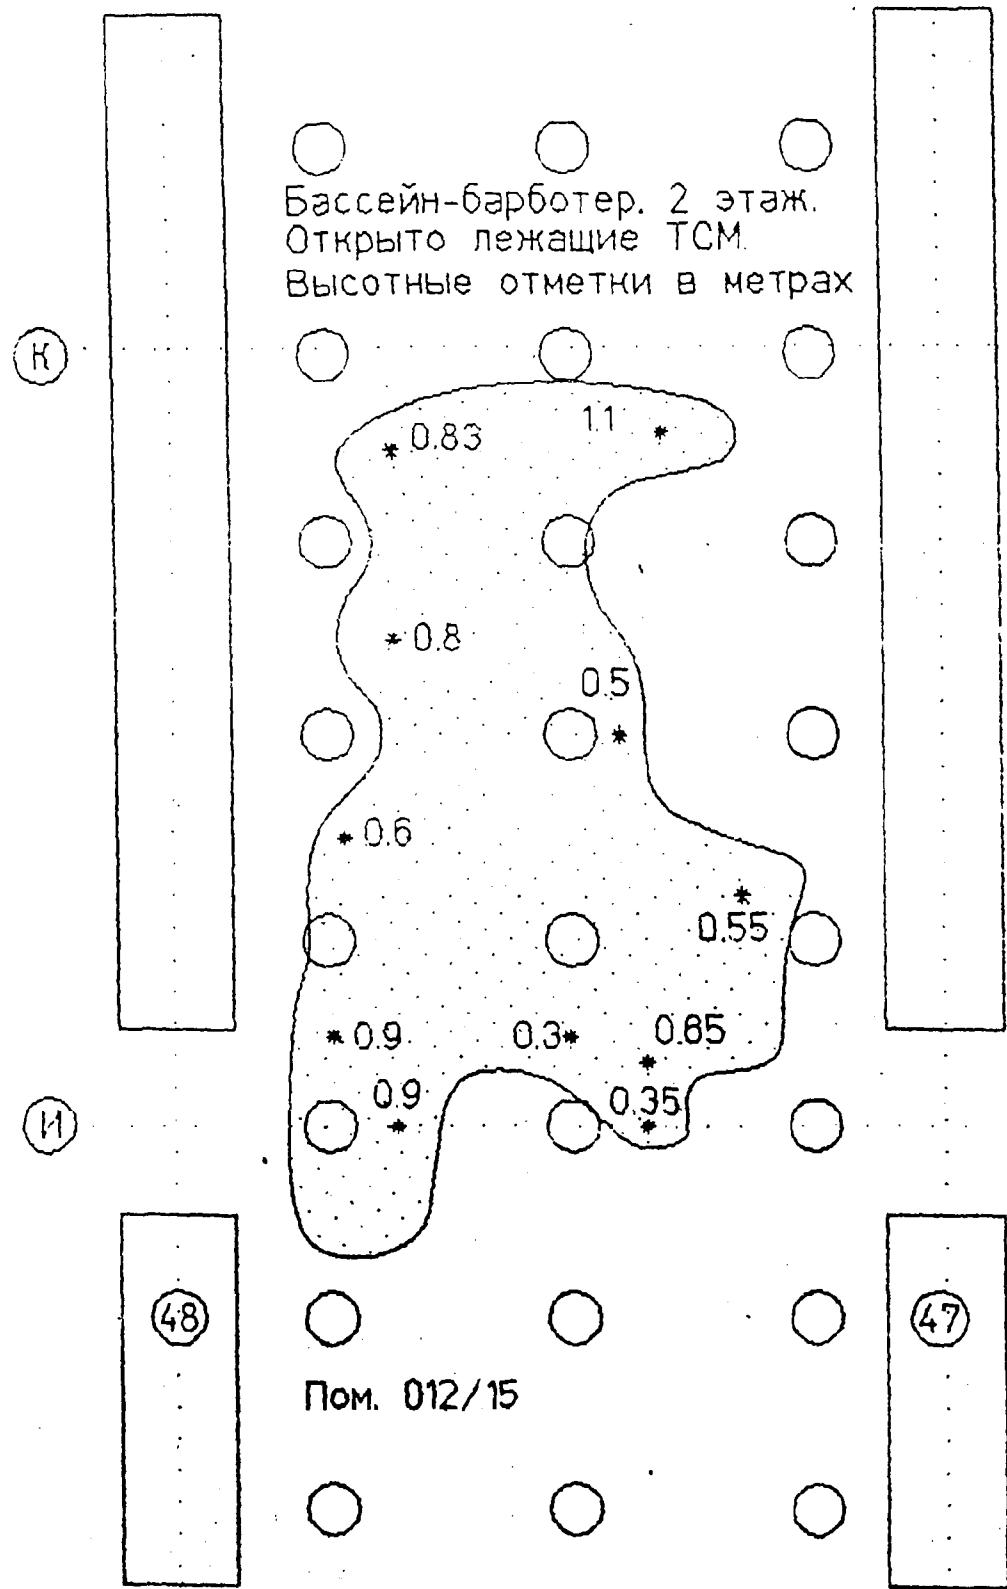
Рис. 10 СХЕМА РАСПОЛОЖЕНИЯ ЛТСМ НА ОТМ. 2.20 М, ПОМ. 012/15.

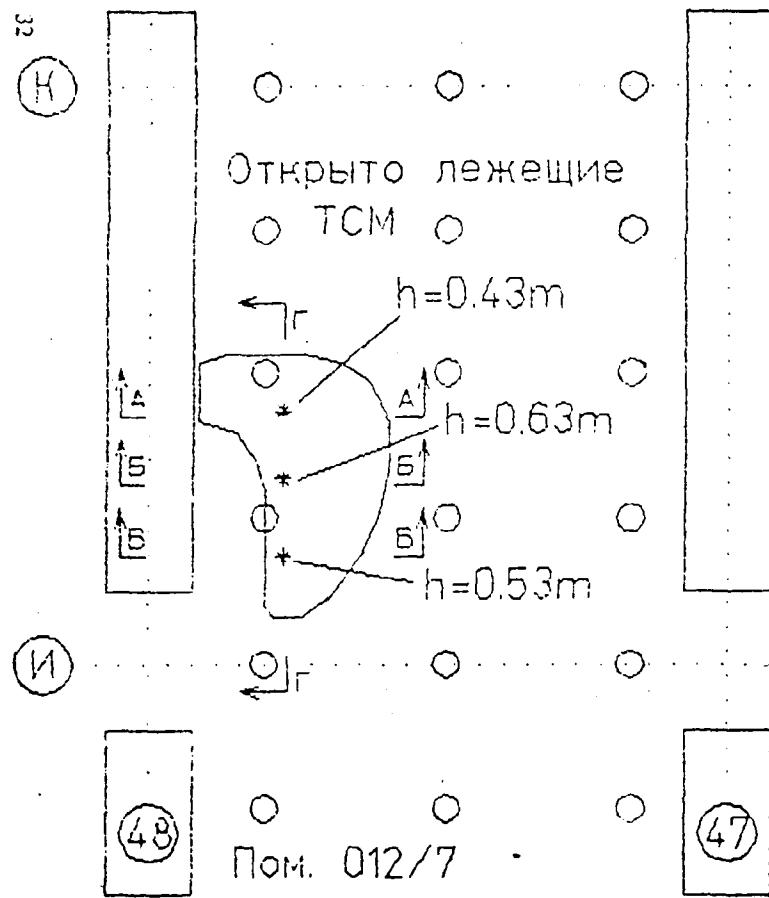
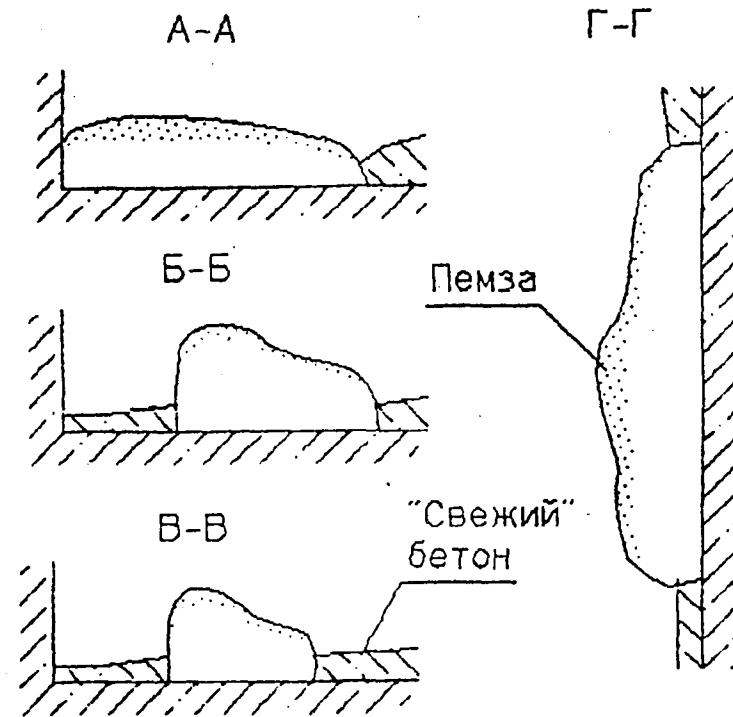
Разрезы скопления ТСМ  
на 1 этаже Б-Б. Отм. -0.65м.

Рис. 11 СХЕМА РАСПОЛОЖЕНИЯ ЛТСМ НА ОТМ. -0.65 М, ПОМ. 012/7.

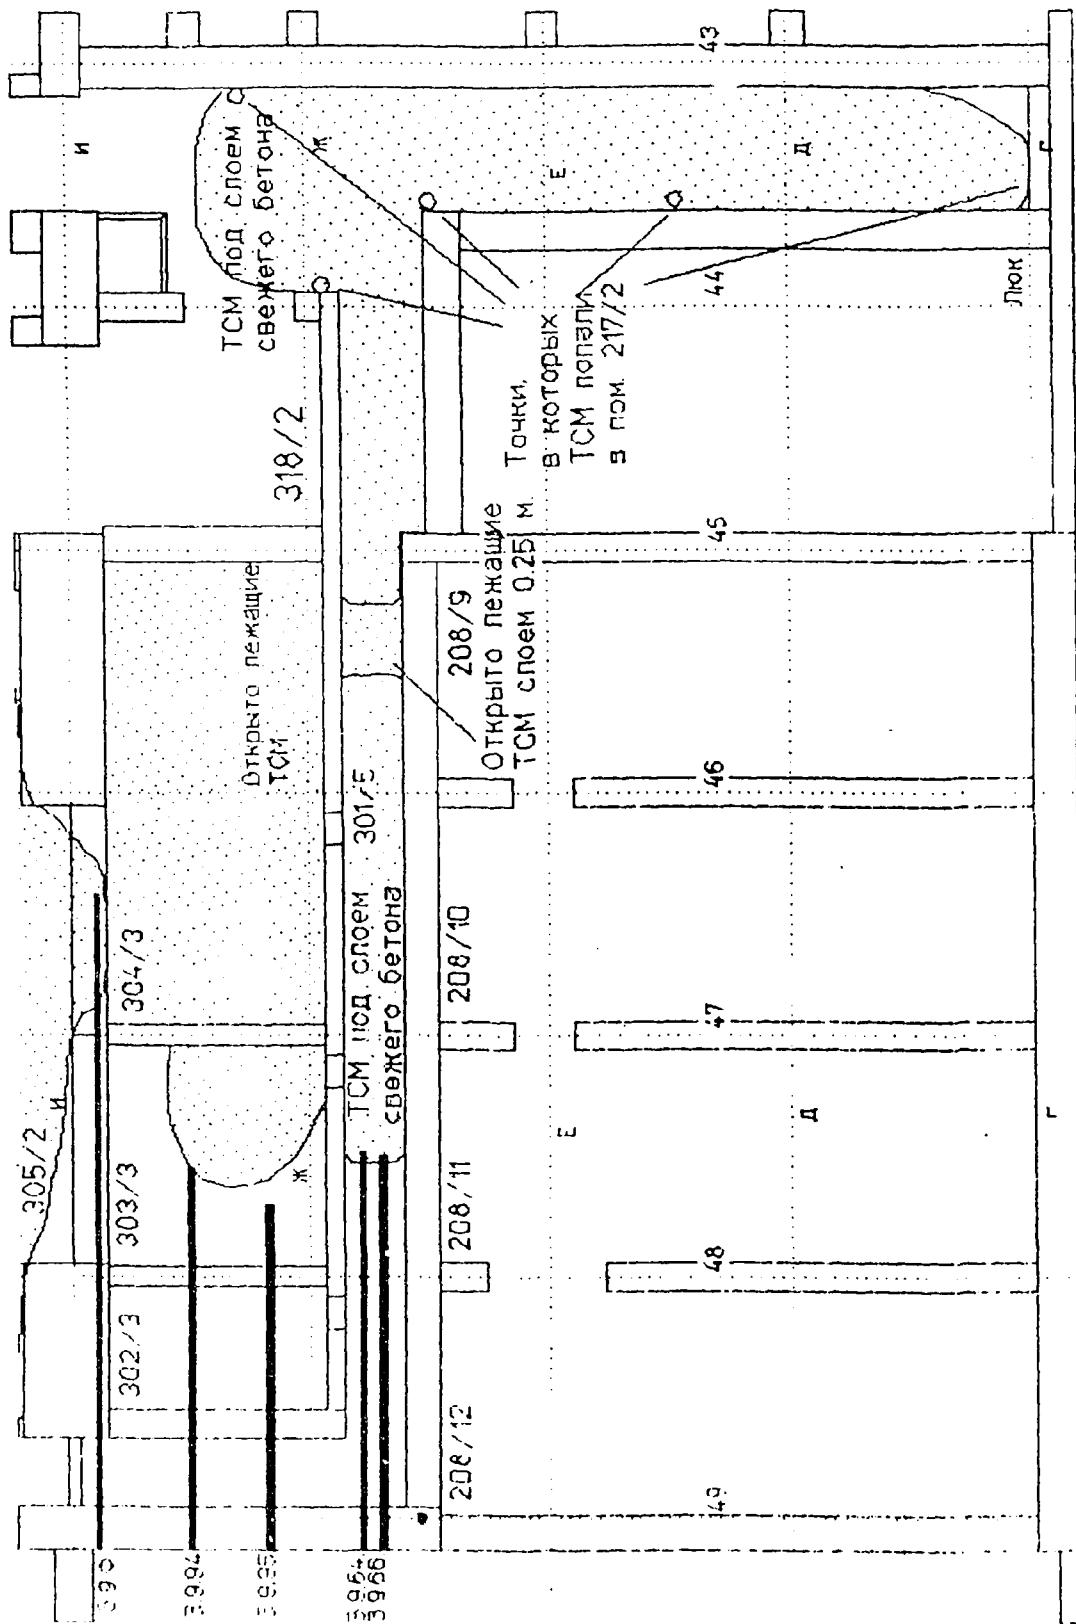
Рис. 12. СХЕМА РАСПОЛОЖЕНИЯ ЛСМ НА ОТМ. 9.30 М, ПОЖ. 301/5, 301/6.

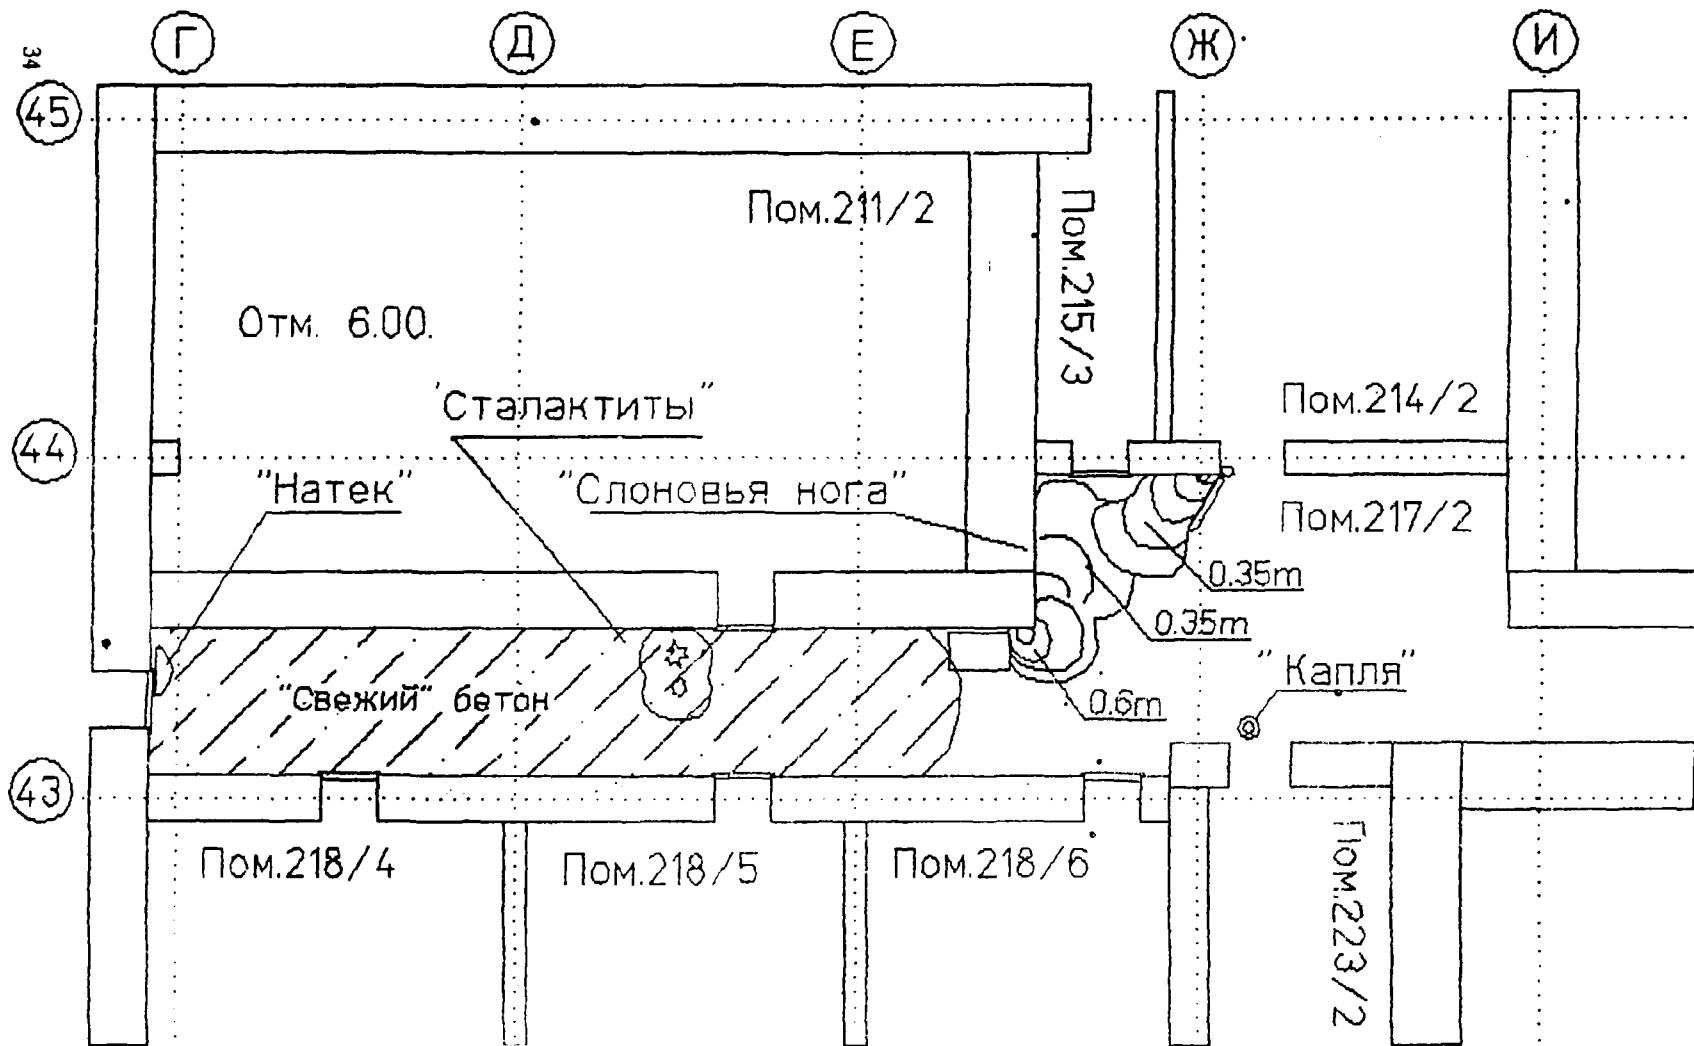
Рис. 13 СХЕМА РАСПОЛОЖЕНИЯ ЛТСМ НА ОТМ. 6.00 М, ПОМ. 217/2.

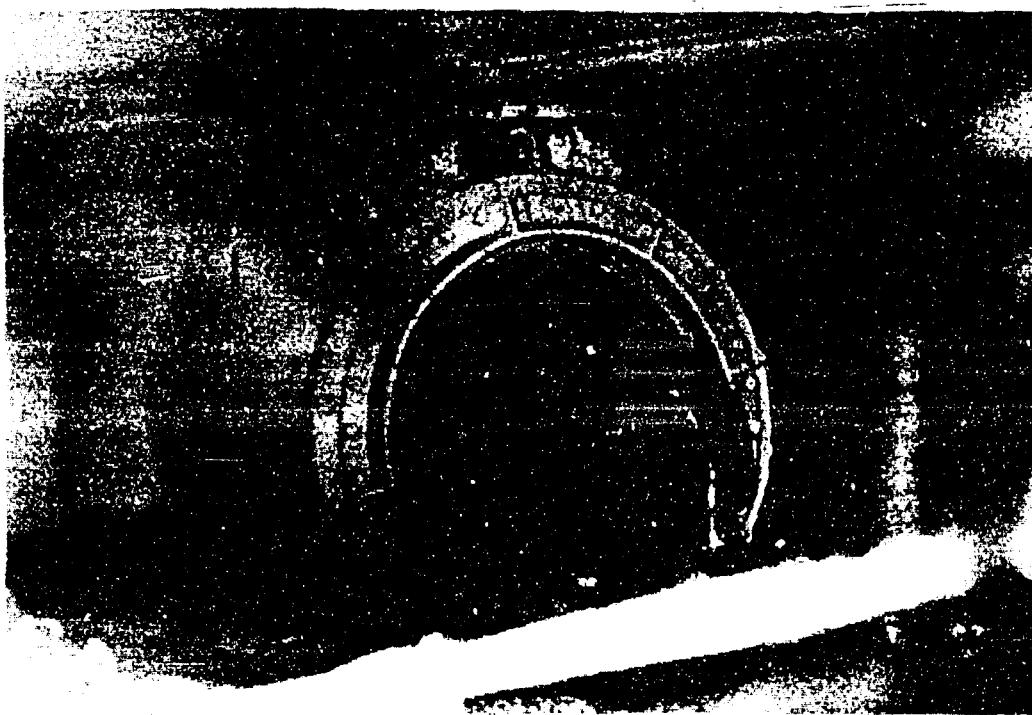
Фото 14,.15. ПРК, ПОМ. 210/6, ОТМ. 6,00.  
НА ВЕРХНЕМ ФОТО 1989 ГОДА, ЗАСТИВШАЯ В ПАТРУБКЕ КЛАПАНА  
ЛТСИ.

НА НИЖНЕМ ФОТО 1991 ГОДА, ПОВЕРХНОСТЬ ЛТСИ ПОКРЫТА ЯРКО-  
ЖЕЛТЫМИ НОВООБРАЗОВАНИЯМИ – ЛЕГКОРАСТВОРИМЫМИ ОКСИКАРБОНАТАМИ  
УРАНА.

4.5. В 1990 году на поверхности застывшей в патрубках паросбросного клапана ЛТСМ в пом. 210/6 ПРК были обнаружены ярко желтые пятна. (Фото 14,15) Пятна такого же цвета, при просмотре видеосъемок юго-восточной части пом. 305/2, были зафиксированы на днище схемы "Л", на опоре (марка "С"), на осьпи от расплавленной части схемы "ОР". [2]

В конце 1990 года рост новообразований резко увеличился: ЛТСМ в патрубках паросбросных клапанов "пожелтели" почти на 30%, затем рост новообразований прекратился, а в 1994 году желтые новообразования почти на 50% закрыли патрубки слоем толщиной около одного сантиметра. В этом же году новообразования были обнаружены на внутренней поверхности паросбросной трубы бассейна-барботера, которая выходит в помещение 210/7 ПРК.

Причины роста и источник новообразований не установлен.

Соответствующие образцы новообразований были отобраны и проанализированы в Радиевом и Курчатовском институтах методами растровой электронной микроскопии, рентгенофазового и рентгеноспектрального микроанализов. Удалось установить, что анализируемое вещество является агрегатом игольчатых кристаллов урановых минералов (оксикарбонатами):

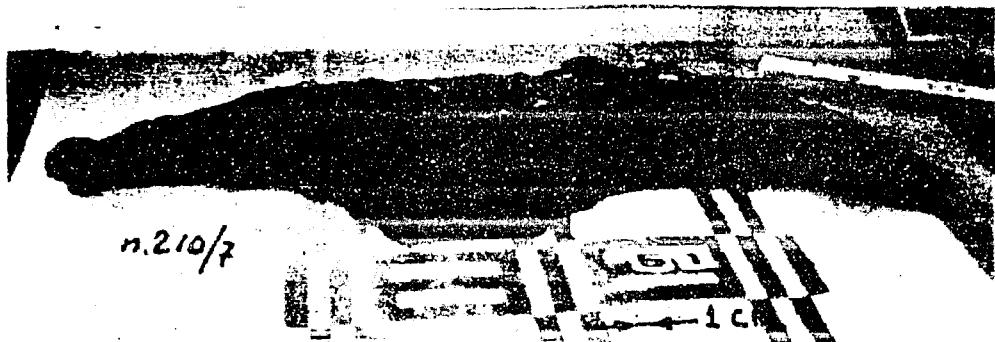
Фото 16. ПРК, ПОМ. 210/7, ОТМ. 6,00.  
МЕТАЛЛ, КОТОРЫЙ НАХОДИЛСЯ НА ПОЛУ ПОД СЛОЕМ ЛТСМ.

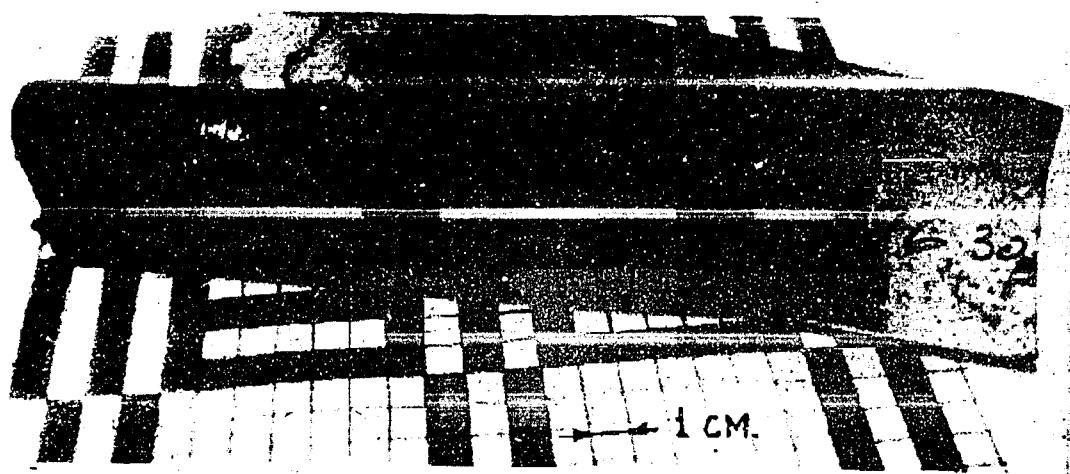
Фото 17. ПРК, ПОМ. 210/6, ОТМ. 6,00.  
ВЫСОКОАКТИВНЫЙ (200 Р/Ч) КЕРН МЕТАЛЛА, ВЗЯТЫЙ ЧЕРЕЗ НАКЛОННУЮ  
СКВАЖИНУ 3-9-Т С ПОЛА ПОМ. 210/6 В ЗОНЕ ОСИ Л+500.

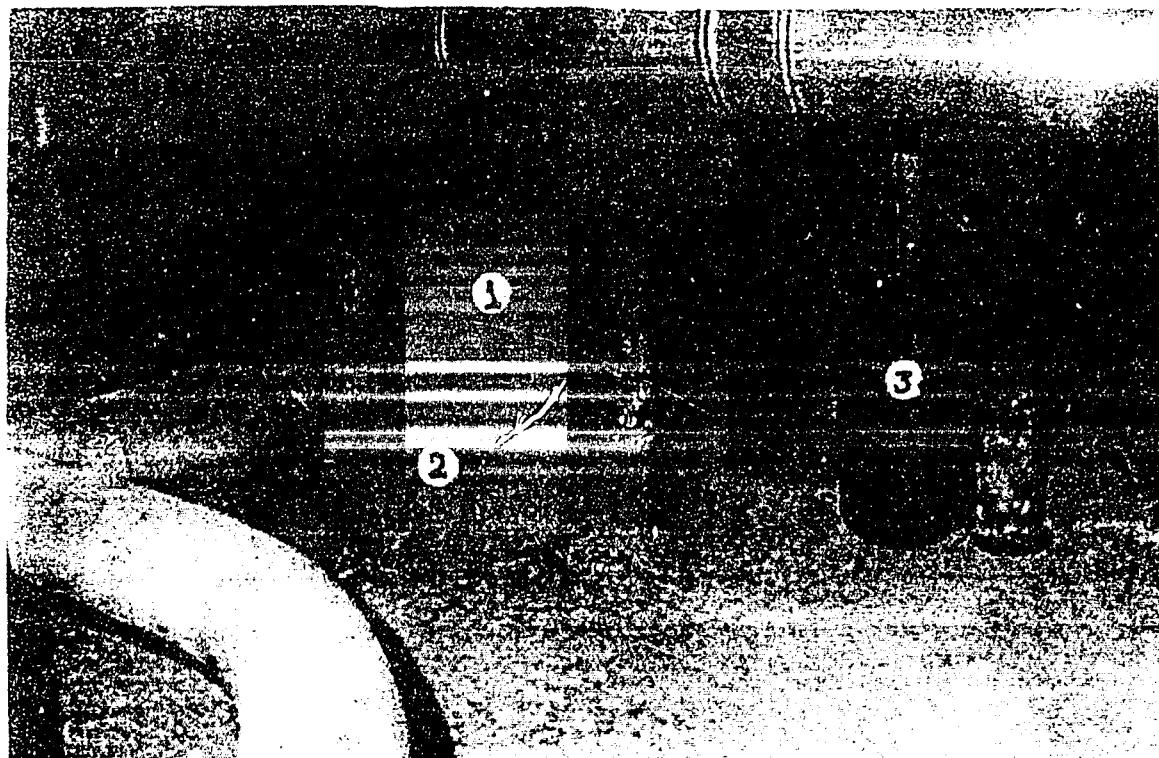
Фото 23, 24. БАССЕИН-БАРБОТЕР, ОТМ.-0.65. ПЕМЗООБРАЗНЫЕ ЛТСМ.  
1. Пемзообразные ЛТСМ; 2. Бетон 1986 г.; 3. Паросбросная  
труба.

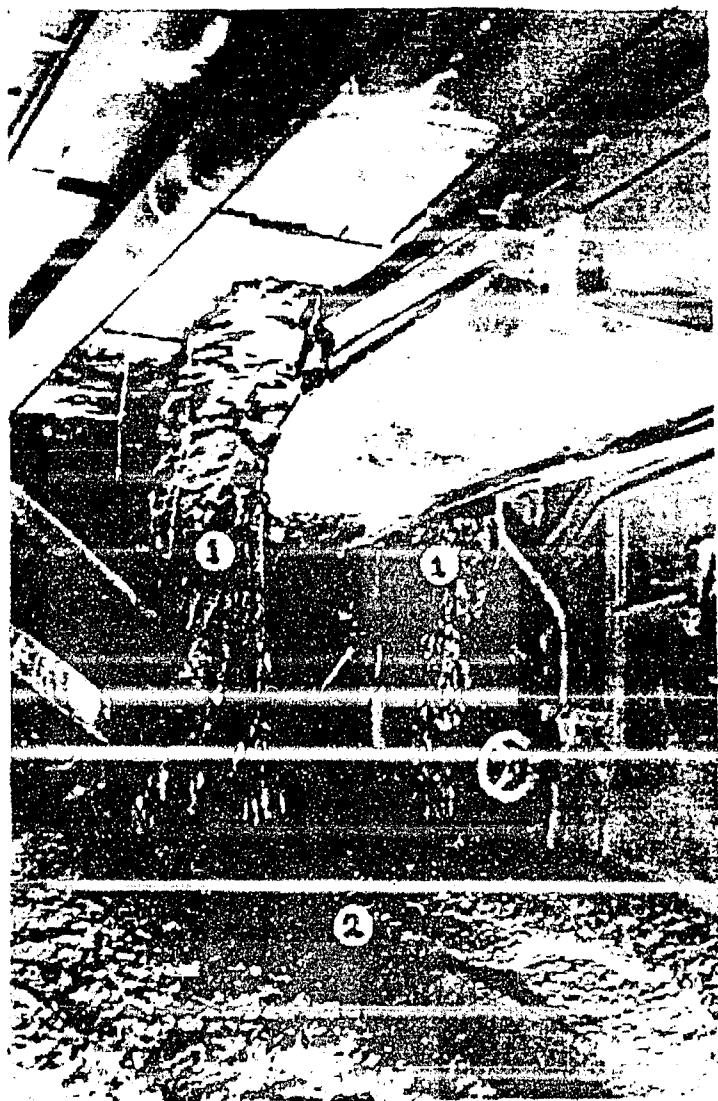
Фото 29. ПОМЕЩЕНИЕ 217/2, ОТМ. 6.00.  
1. ЛТСМ "Сталактиты"; 2. Бетон 1986 года.
